#### LINHA DE 6" EXPLODIDA NA U-1210 – 14H42 DE 15/06/2020

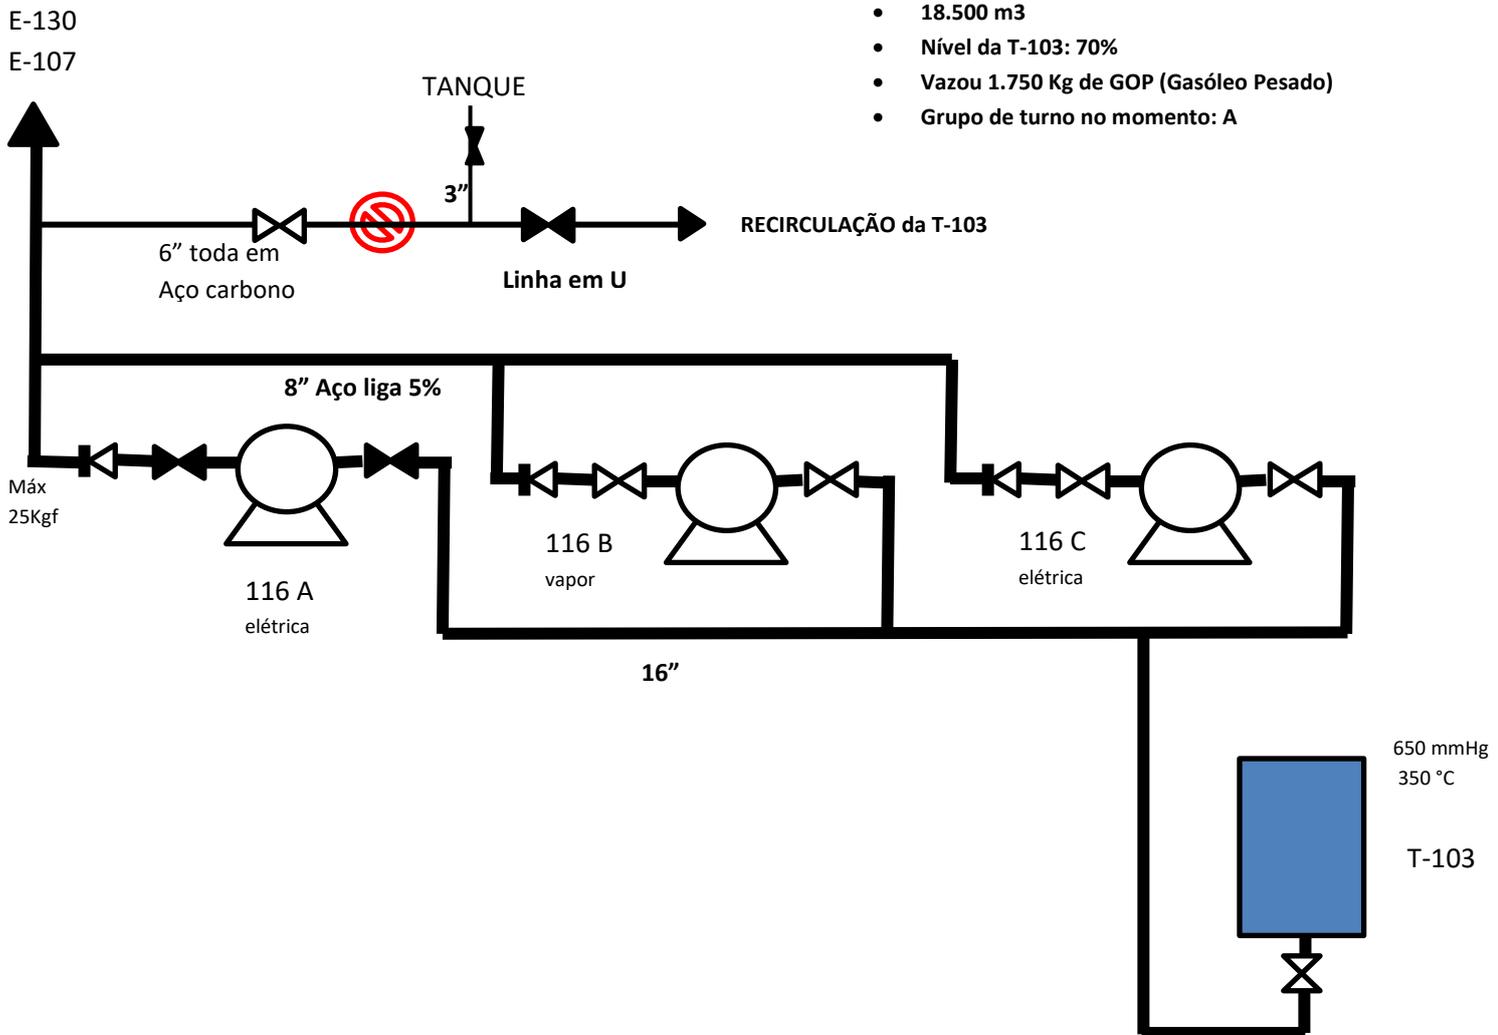
- Pressão no momento do incêndio: 13 Kgf c/ 350°C
- 18.500 m<sup>3</sup>
- Nível da T-103: 70%
- Vazou 1.750 Kg de GOP (Gasóleo Pesado)
- Grupo de turno no momento: A

- Fogo foi superior a torre T-103;
- Consultor da PETROBRAS apresentou ao GT que não foi explosão pois não houve reação química. Discurso bom para apresentar aos acionistas o relatório mas possui uma características de uma a explosão por súbito aumento de volume e grande liberação de energia, geralmente acompanhado por altas temperaturas, produção de gases e forte estrondo. Uma explosão provoca ondas de pressão ao redor do local onde ocorre que nesse caso seguiu de um grande incêndio pelo "flash" do GOP em alta temperatura (350°C);

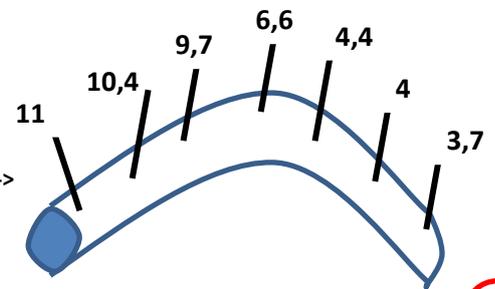
ANO	mm
2010	9,4
2016	7
2020	6,6
LINHA ABRIU COM 1 mm

Taxa de corrosão 0,4 mm/ano (2010 a 2016 – 6 anos)

Taxa de corrosão 0,1 mm/ano (2016 a 2020 – 4 anos)

Espessura (mm) da curva de 6” da linha que estourou depois do incêndio -->

FURO

- GESTÃO DA ENGENHARIA – PROJETO: NÃO PREVEU A SULFETAÇÃO VAPORIZADA (API-571: PROCESSO CORROSIVO) NA PARTE SUPERIOR DA LINHA DE 6” NO PONTO MAIS ALTO ONDE ACELEROU A BAIXA ESPESSURA

- GESTÃO IE: POIS MESMO COM VALORES CORRETOS NÃO CONSEGUIRIAM DETECTAR A FALHA NA ESPESSURA - SE OS VALORES DE 25Kgf E 350°C TEM LIMITE DE 3,3 mm E A LINHA EXPLODIU COM 1 mm O SISTEMA DE GESTÃO DE MEDIÇÃO DE ESPESSURA DE LINHA É FALHO

- SUBSTITUIÇÃO DE LINHA DE 6" DE AÇO LIGA 5% - **(SÓ NA PARADA DA UNIDADE EM NOV. 2020);**

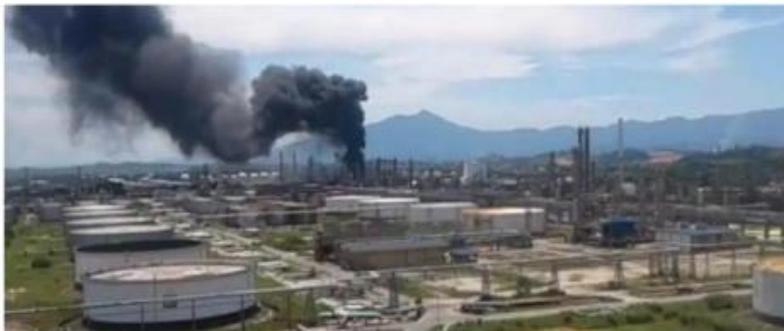
No dia 18 de janeiro, por volta das 13 horas ocorreu um incêndio na REDUC no trocador de calor E-107B (Resíduo de Vácuo e Atmosférico) da U-1210. A intensidade das chamas foi tanta que era possível ver a fumaça do outro lado da Baía da Guanabara. A brigada de incêndio da refinaria conteve o fogo e restabeleceu a segurança do local. Por sorte, ninguém ficou ferido. A Petrobrás convocou um grupo de trabalho, no qual o Sindicato está acompanhando, para investigar as causas do incêndio.
